# ESTUDIO DE RIESGO

## PLAN REGULADOR COMUNAL DE COLBÚN

ILUSTRE MUNICIPALIDAD DE COLBÚN

Colbún, 8.4.2013 -fecha archivo-

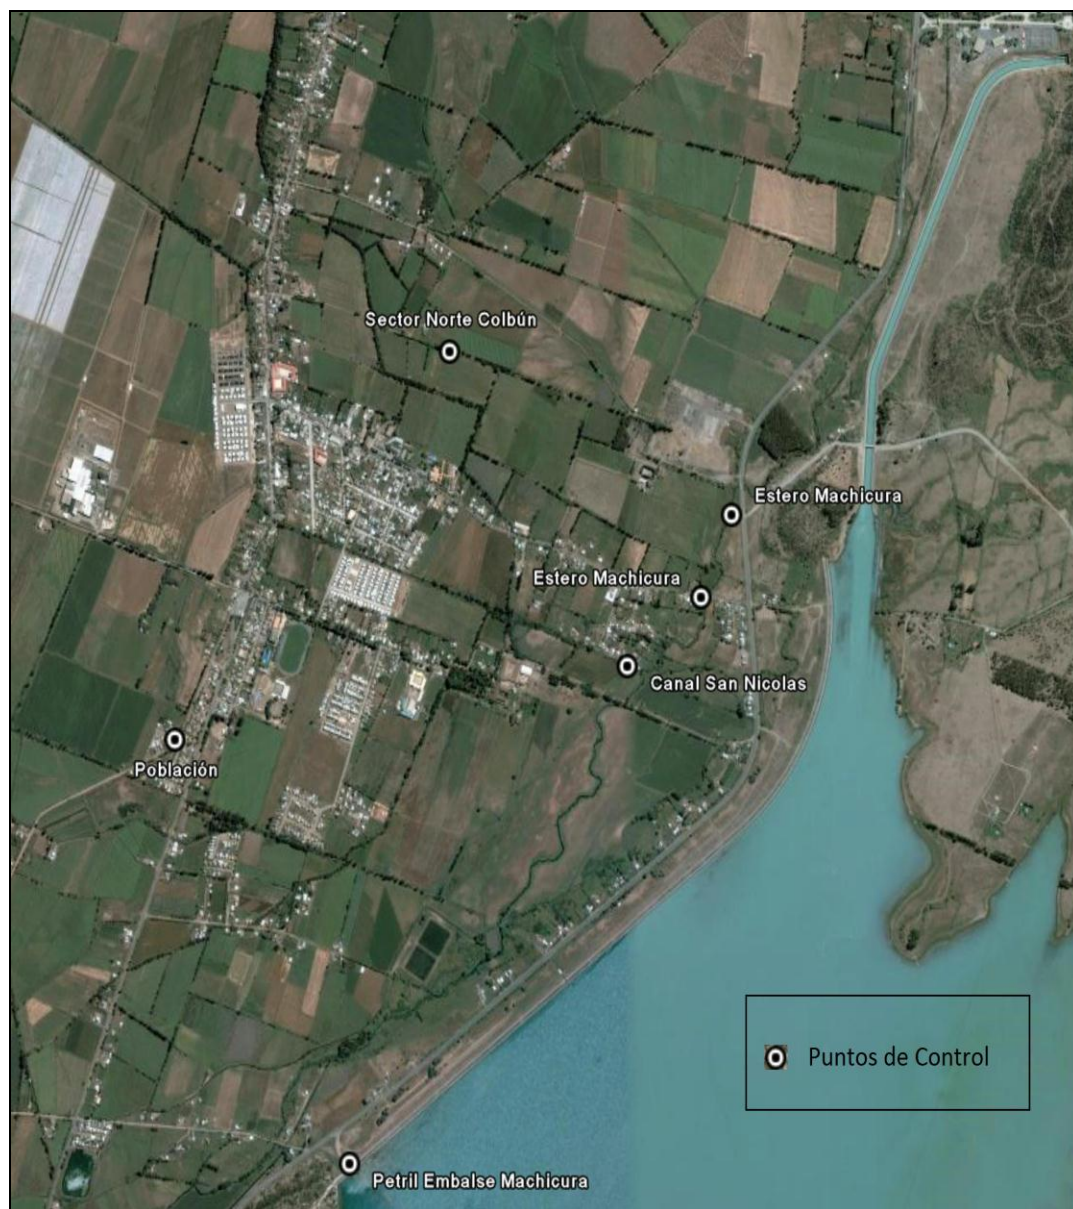
**Imagen N° 3: Puntos de Control - Localidad de Colbún.**

- 20 de Agosto denominado inspección general. Se realizó en compañía de personal de la SEREMI DEL Ministerio de Vivienda y Urbanismo de la VII Región. Este terreno tenía como objetivo identificar los principales problemas que afectan el área de estudio, corroboración de las geoformas presentes en terreno (terrazas fluviales, conos aluviales, formas de remoción en masa) e identificación de las características de la zonificación urbana. Reconocimiento de los lechos de esteros Machicura y Caballo Blanco, condiciones actuales y lechos mayores (diferenciación de cotas). Además se identificaron sectores urbanos recientes y las condiciones actuales de la ciudad (Imagen N° 3, 4 y 5: Puntos de Control visitados en terreno)

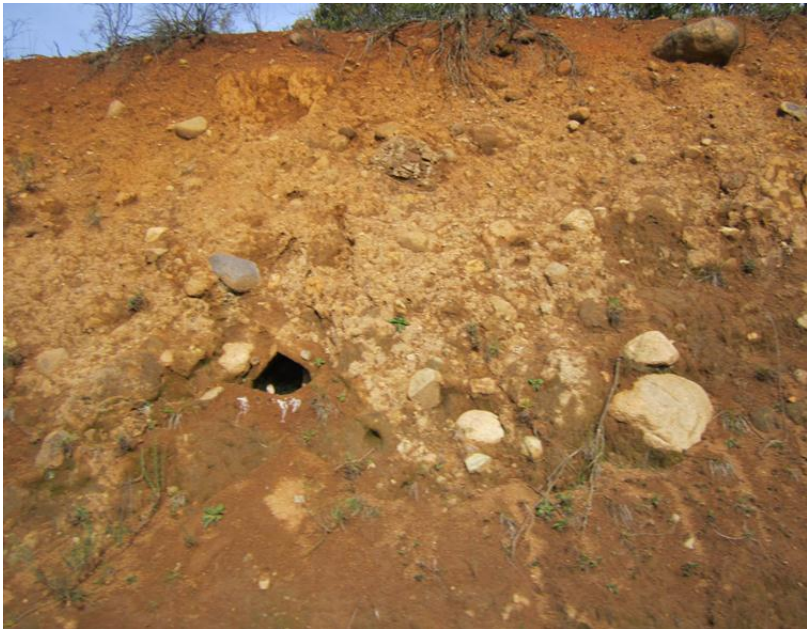
**Foto N 1:** Perfil Sector Borde Lago.

En este perfil se observa la presencia de material arcilloso en superficie y clastos heterogeneos en cuanto a su tamaño, que corresponden a basaltos , brechas y cineritas, las cuales se observan fragmentadas producto de su exposición y transformación al interior del perfil de suelos. Corresponde a la formas deposicionales de acuerdo a la descripción Geológica establecida en la carta Hidrogeológica de Talca. La matriz que sustenta ésta formación corresponde a arcillas principalmente y los bloques presentan formas redondeadas, se encuentran fracturados y alterados por las condiciones ambientales (interperización) y de meteorización en el perfil.

Esta unidad alcanza mayor desarrollo al pie de los relieves montañosos donde existe rocas sometidas a alteraciones o fracturamiento. Corresponde a procesos modeladores actuales. (Imagen N° 6: Perfil Sector Borde Lago)

La morfología es de tipo abanico, cuyo ápice es coincidente con el origen de quebradas, mientras que sus partes distales presentan formas lobulares. De acuerdo a las características de suelos, existe superficies que corresponden a terrazas fluviales antiguas del río Maule. En el sector de Borde Lago esta superficie se presenta bastante amplia en el sector en torno al estero Las Bateas.

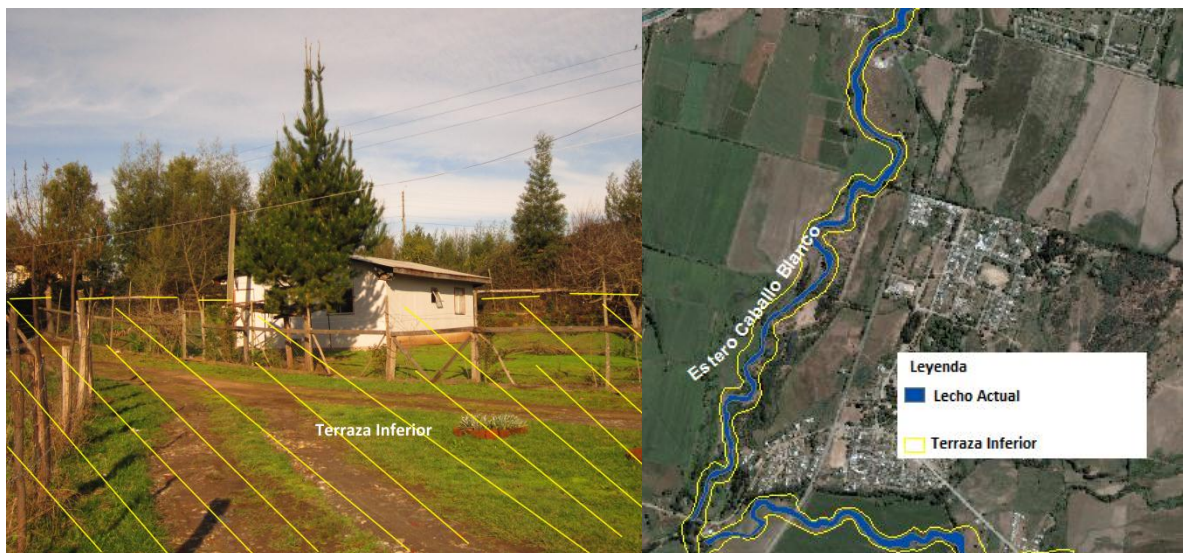
**Foto N 2:** Terraza inferior Estero Caballo Blanco.

En el caso del Estero Caballo Blanco en Panimávida, fue posible identificar el lecho actual y el lecho mayor o episódico, los cuales poseen una distancia entre ellos de 10 metros aproximadamente. En torno al estero se identifican diferencias de altura de 2 a 4 metros con respecto al lecho del río, lo que permite definir la terraza inferior (Imagen N° 8: Terraza inferior Estero Caballo Blanco) la que se identifica como terraza remanente con suelos con características similares a los existentes en Colbún (serie de suelo Colbún) arcillosos, profundos y con aptitud agrícola, a diferencia de los suelos en los que se emplaza la ciudad de Panimávida los cuales poseen un escaso desarrollo y con limitaciones en cuanto al uso agrícola (serie de suelo RARI).

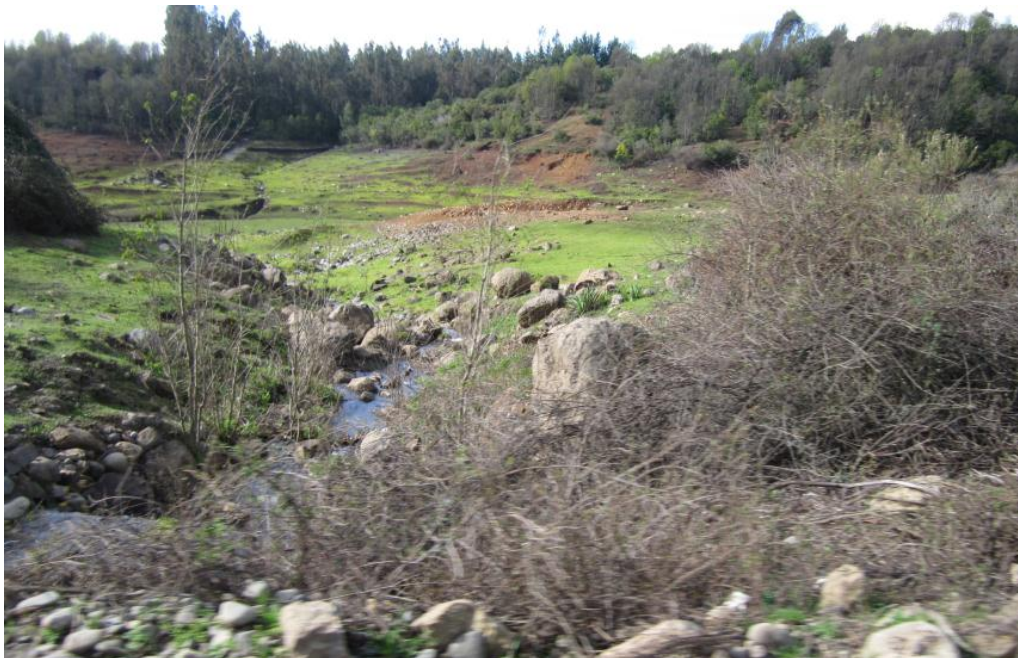
**Foto N 3:** Quebrada y acumulación de rodados

De acuerdo a los antecedentes geológicos y de suelos, este sector corresponde a depósitos volcánicos alterados en matriz fina arcillosa. Los procesos que dominan corresponden a la erosión de las vertientes, activación de quebradas y transporte de rodados y gravas heterogéneas aguas abajo. (Ver Imagen N° 9: Quebrada y acumulación de rodados) De hecho en la mayor parte de las vertientes y conos, se observa erosión laminar acentuada y en regueros, lo cual de acuerdo a lo observado en terreno corresponde a las condiciones intrínsecas del terreno que se ve acentuado por la intervención antrópica.

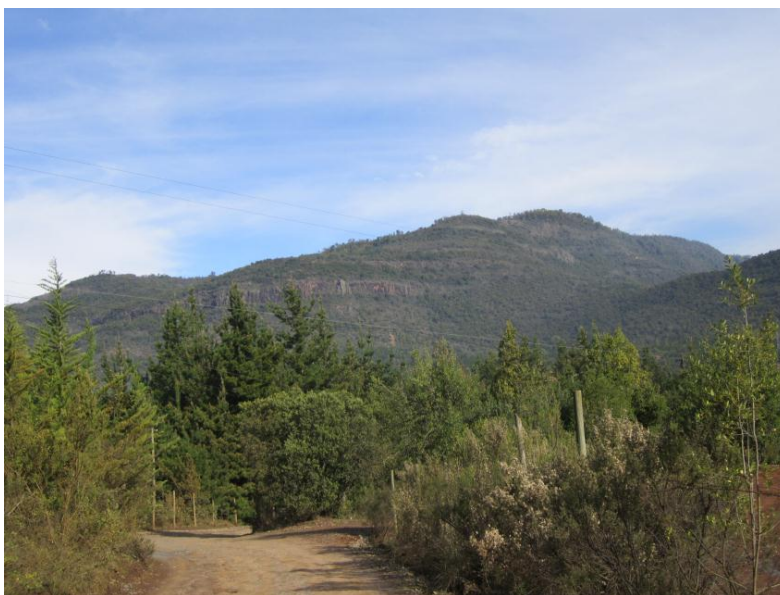
**Foto N 4:** Caras libres en sistema de Vertientes

En el sector de Borde Lago las vertientes se presentan erosionadas, afectadas por condiciones propias de estos dominios, sin embargo afectadas por actividad antrópica, actividad forestal (senderos forestales, deforestación, etc.)

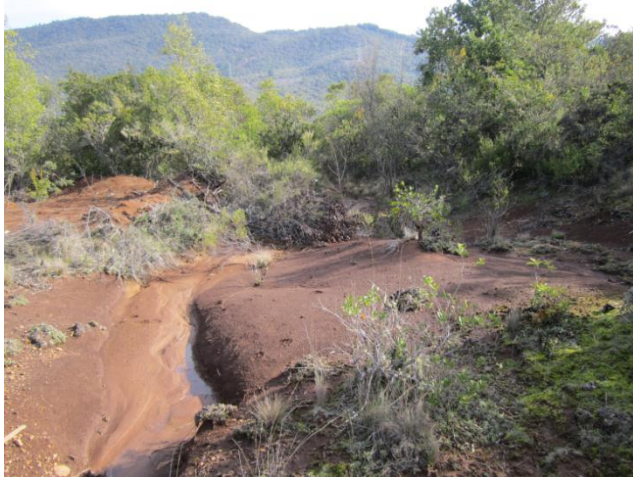
**Foto N 6:** Erosión en Regueros sobre vertientes de Borde Lago.

La mayor parte de la superficie en estudio de Borde Lago corresponde a pendientes moderadas (5° - 10°) en los que es posible observar principios de erosión lineal o *Rill Wash*, seguida de pendientes suaves (2° - 5°) con erosión débil o prácticamente nula y pendientes fuertes (10° - 20°) en los cuales dominan erosión intensa con rasgos claros de erosión lineal sobre suelos arcillosos (Foto N° 6 y Imagen N° 13).

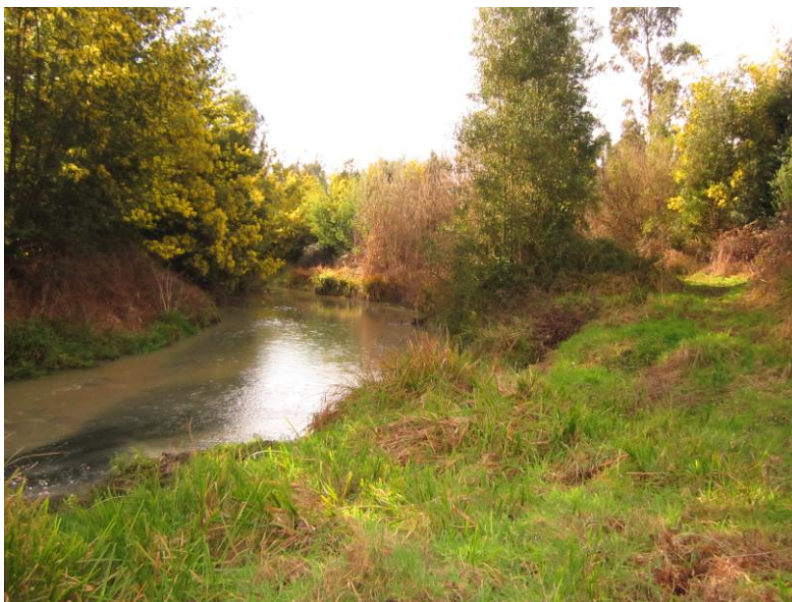
**Foto N 7:** Lecho Estero Caballo Blanco

- **Susceptibilidad Muy Alta:** Superficies ubicadas en torno al cauce natural del Estero Caballo Blanco en Panimávida. Corresponden en términos geomorfológicos al lecho menor de depósitos fluviales activos de los cursos hídricos mencionados. (Ver Imagen N° 23: Lecho menor estero Caballo Blanco) (Ver Figura 9)

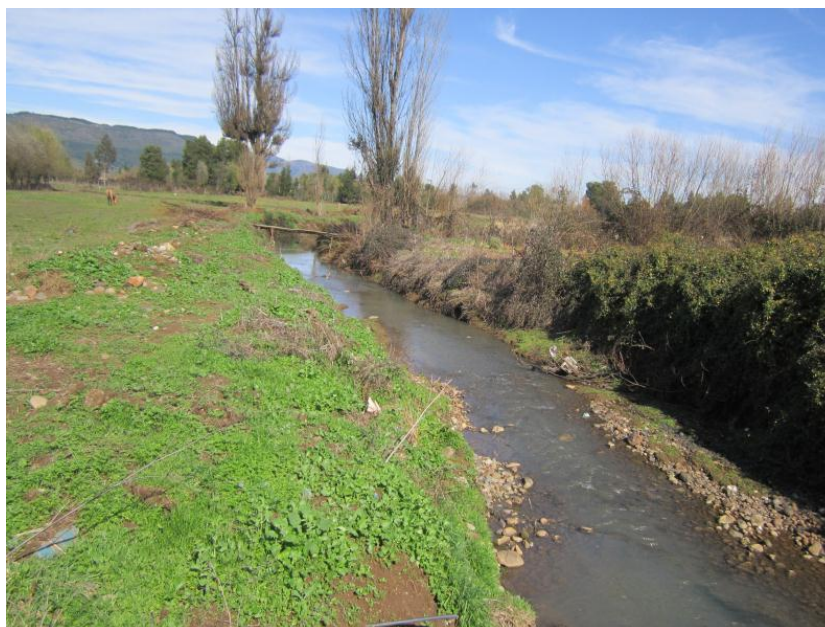
**Foto N 8:** Estero Machicura sector Puente

Para el caso de Colbún las áreas definidas en el sector norte se presentan bastante acotadas ampliando su superficie en torno al Puente (en Calle Adolfo Novoa), en este sector en dirección al sur oriente, existe una disminución de alturas por este motivo se amplía la superficie de susceptibilidad frente a inundación. (Ver Imagen N° 24: Estero Machicura sector Puente)

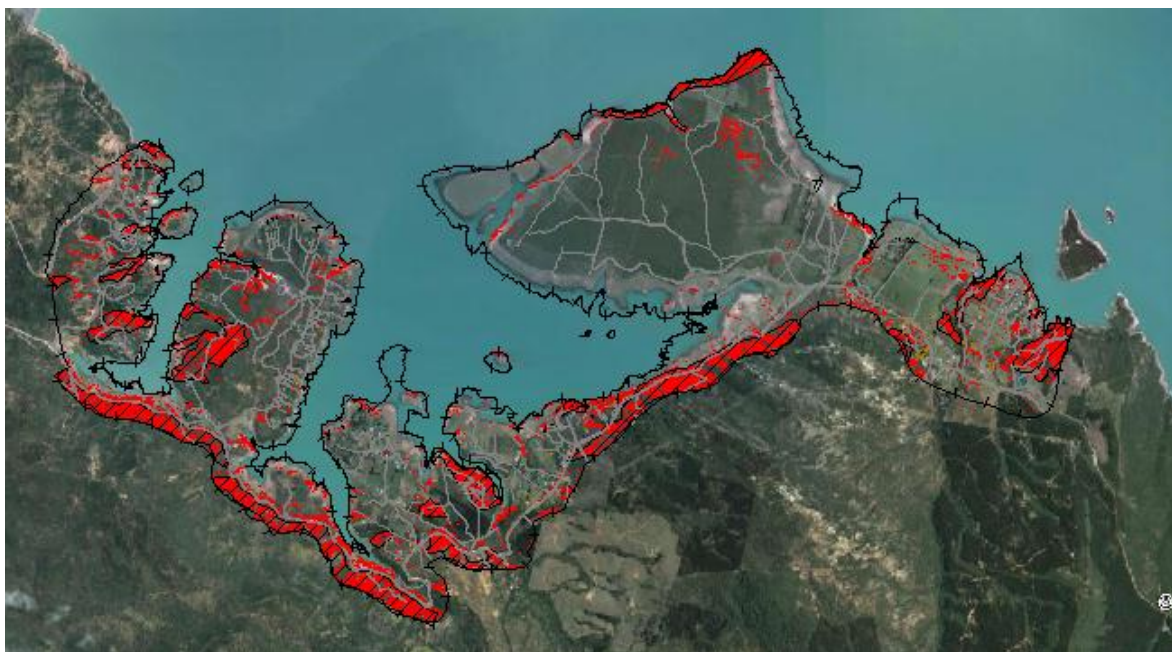
**Imagen N° 24: Áreas de Alta Susceptibilidad frente a Movimientos en Masa.**

A continuación se presenta una imagen con las delimitaciones, es importante destacar que las superficies que se encuentran cercanas a las superficies de variación de los niveles del Lago, ya que estas zonas se definen como áreas de inundación del embalse.

Las superficies de susceptibilidad (marcadas en achurado) son las que se deben incorporar como áreas de riesgo de acuerdo a lo dispuesto en la OGUC en su artículo 2.1.17., en la denominación otorgada Zonas Propensas a avalanchas, rodados, aluviones o erosiones acentuadas.
